# ■ 決壊区間における対策の基本方針

## ■ 堤防決壊の原因

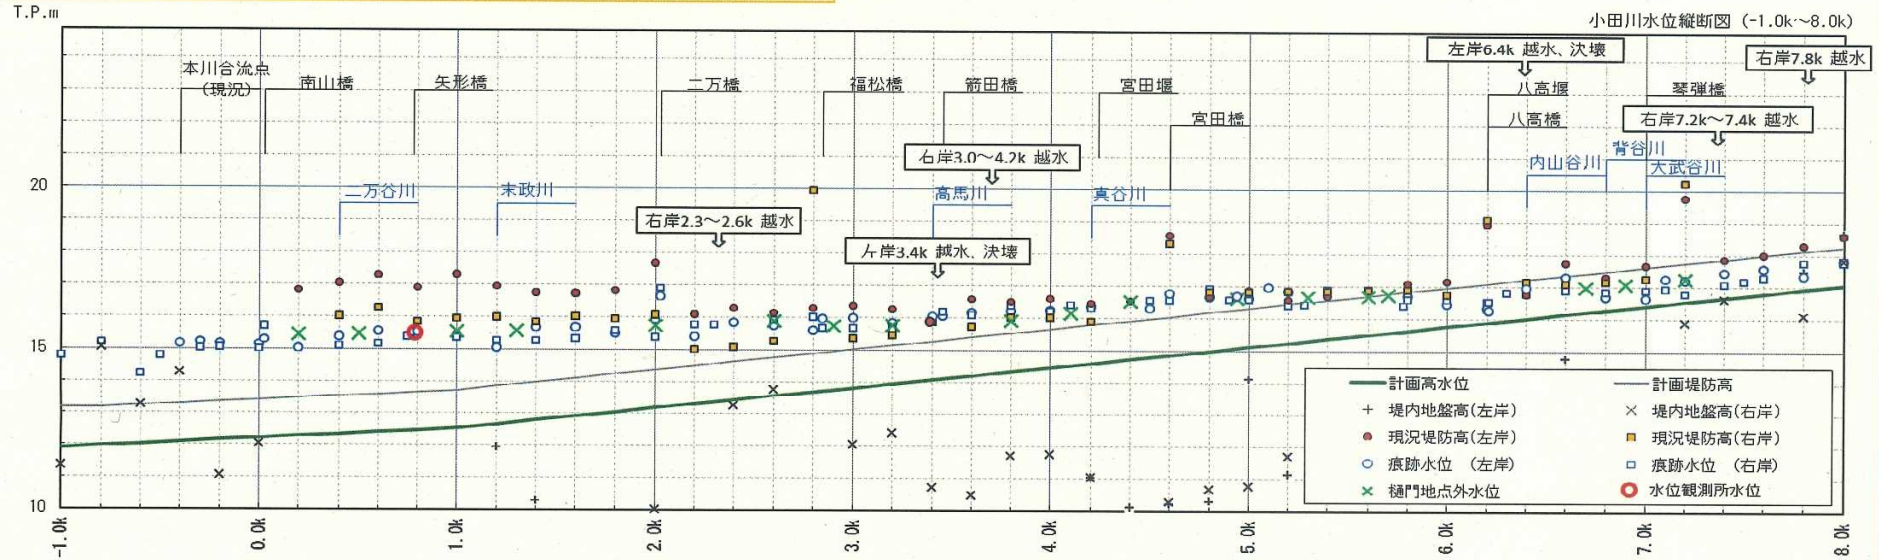
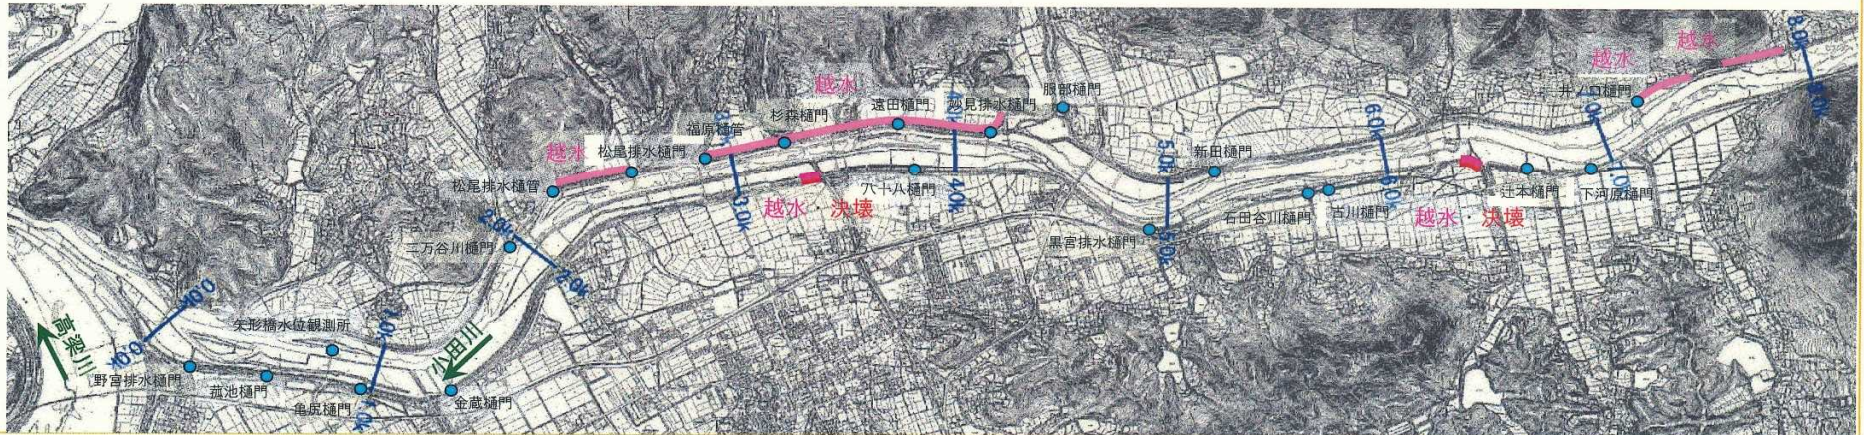
河道水位（洪水痕跡、水位観測所、排水樋門の内外水位計等）の検証結果

■ 河道痕跡水位調査結果、水位観測所及び排水樋門等における内外水位計等により確認された水位データをもとに、河道からの越水状況を検証した。
