福岡地下鉄七隈線延伸工事現場における道路陥没に関する検討委員会に提供された七隈線延伸のボーリング調査の位置について

リニア山ロトンネル崩落事故に関する資料要求へのJR東海の回答

発注契約前後の地質調査について

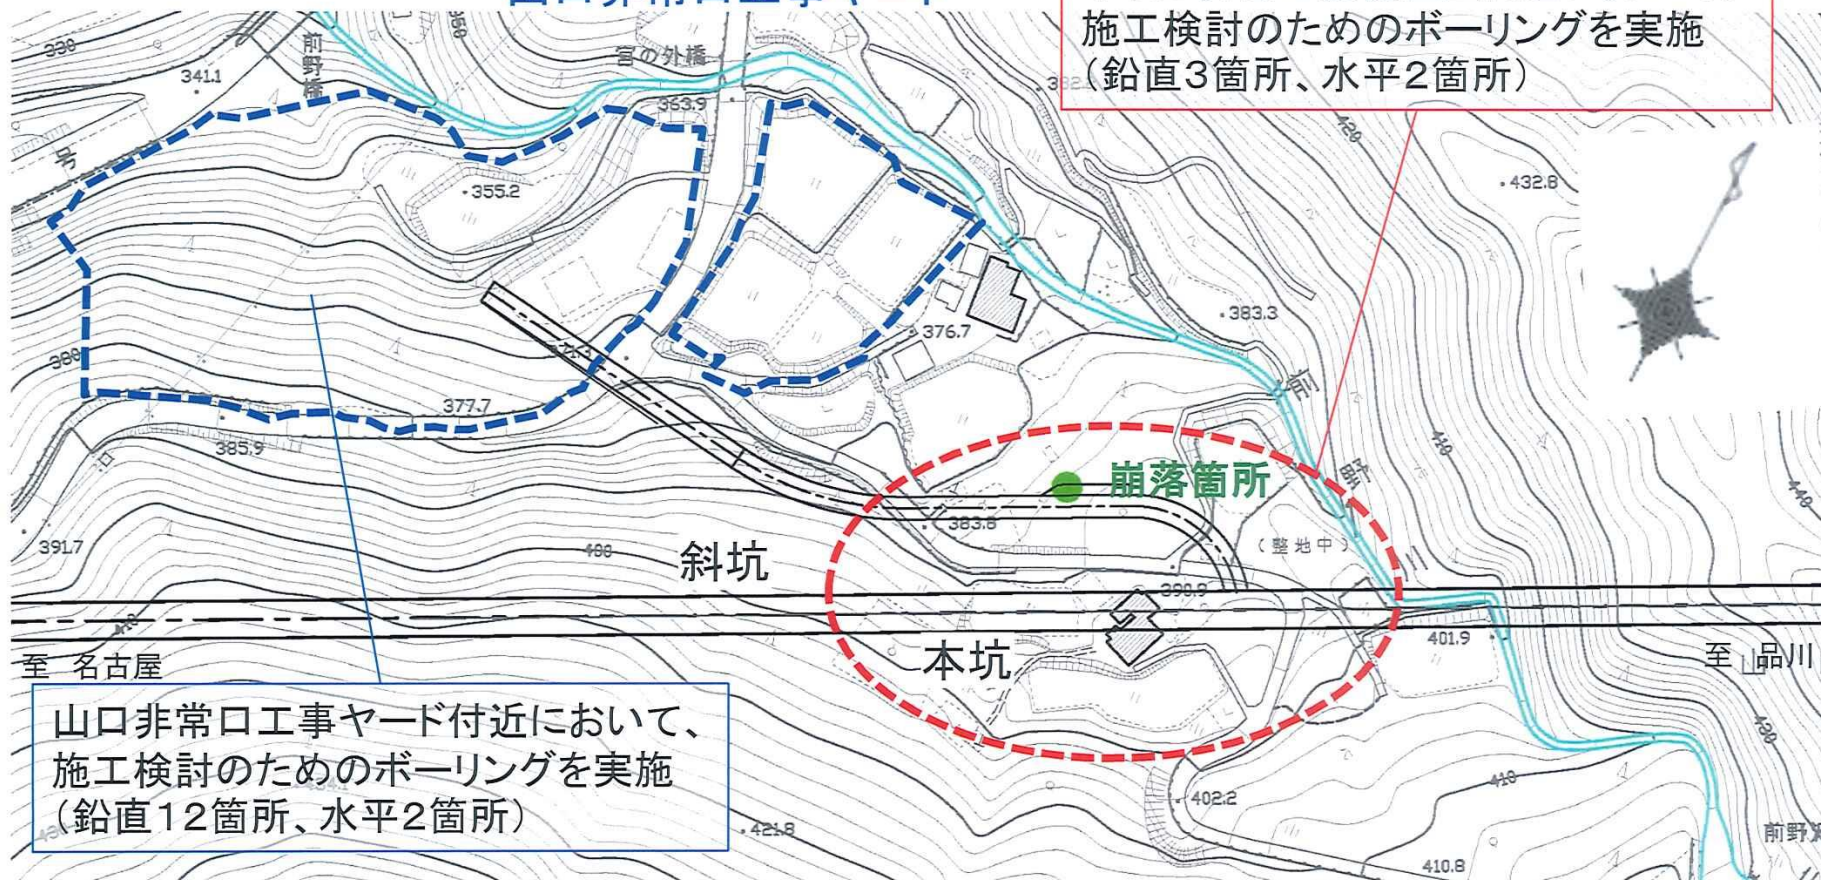
計画時

本坑と斜坑の接続位置付近において、
施工検討のためのボーリングを実施
(鉛直3箇所、水平2箇所)

山口非常口工事ヤード付近において、
施工検討のためのボーリングを実施
(鉛直12箇所、水平2箇所)

➡ 地質調査の結果により、先行支保工などの補助工法は不要とした。

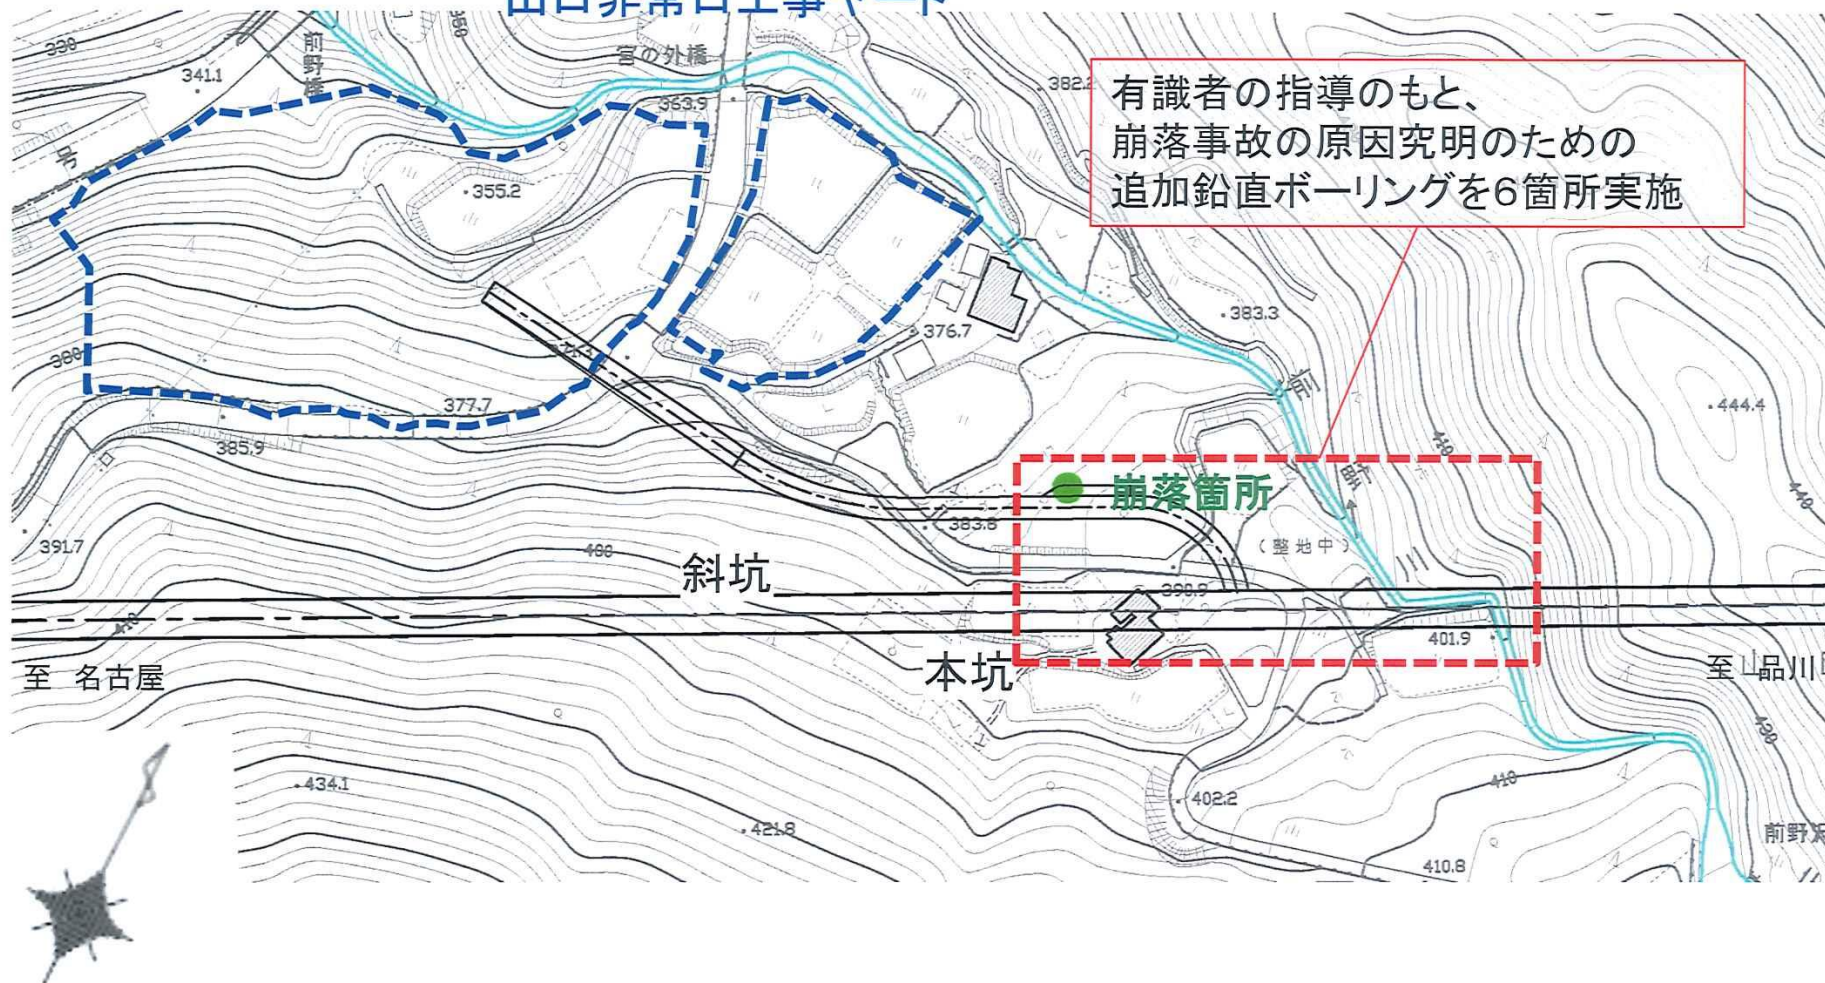
崩落事故後に実施した地質調査箇所

有識者の指導のもと、
崩落事故の原因究明のための
追加鉛直ボーリングを6箇所実施

崩落箇所
