1. 港湾施設の現状 港湾施設の老朽化事故事例（矢板式構造）

1. 港湾施設の現状
港湾施設の老朽化事故事例（矢板式構造）

1. 港湾施設の現状 港湾施設の老朽化事故事例（棧橋式構造）

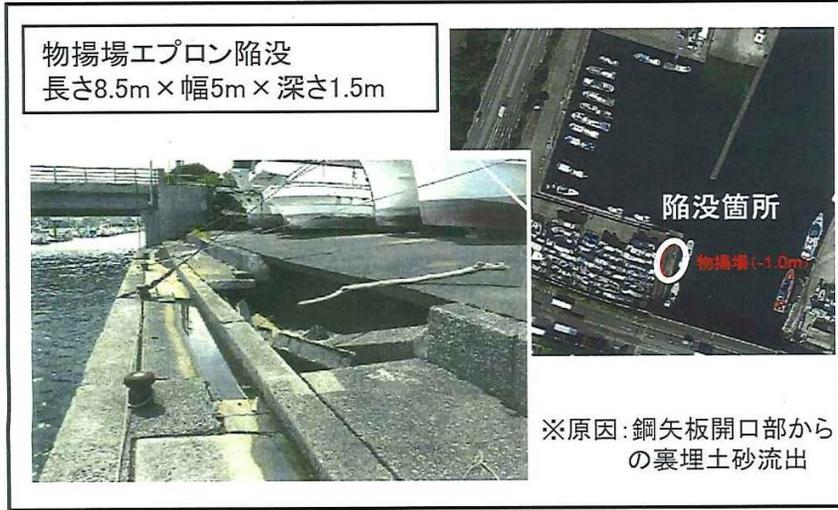
現状・復旧済み
鹿児島港

H28.10発生 整備後39年経過

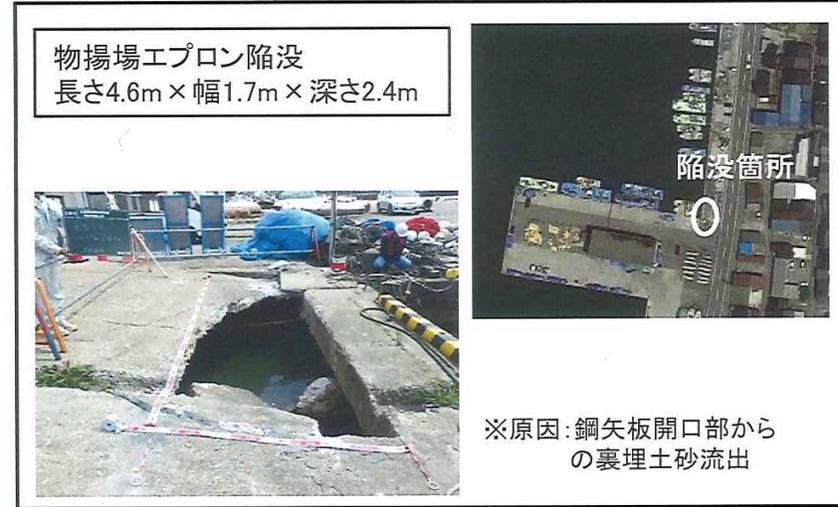
現状・復旧済み
魚津港

H29.6発生 整備後42年経過

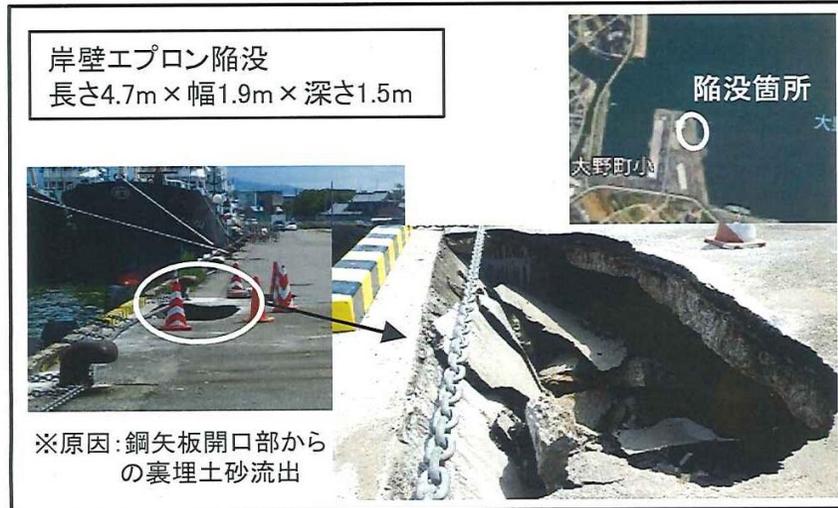
現状・復旧済み
金沢港

H29.7発生 整備後45年経過

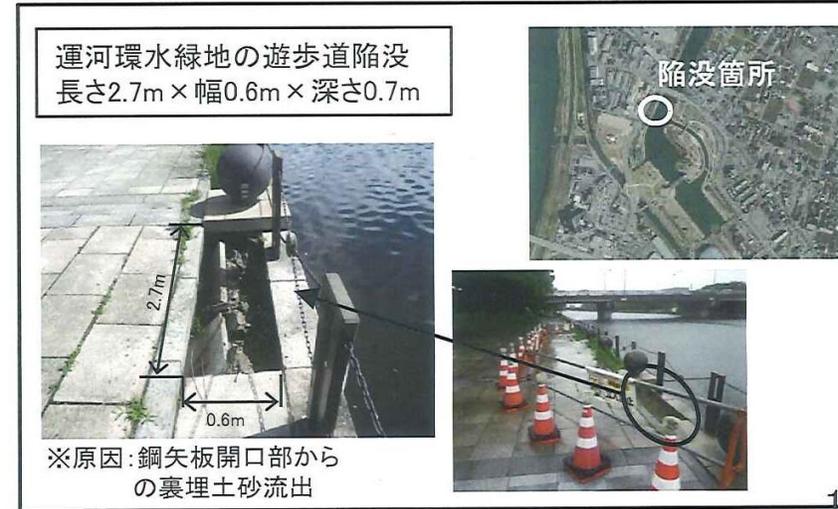
現状・復旧済み
伏木富山港

H29.7発生 整備後24年経過

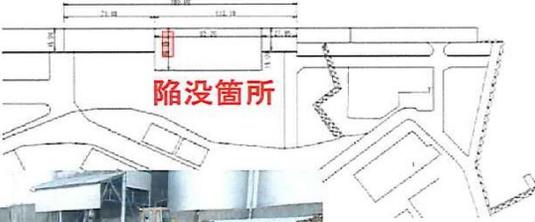
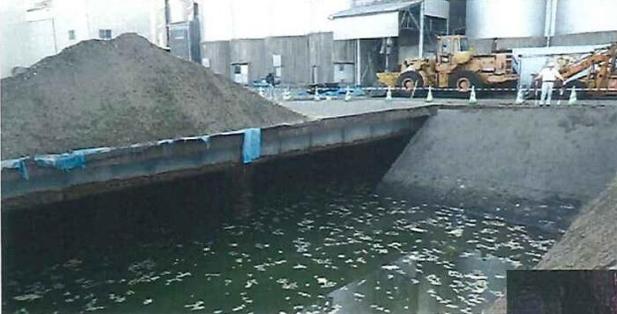
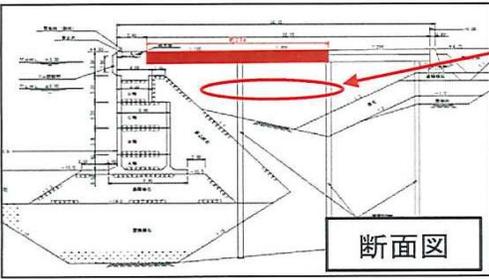
完了見込み。
佐世保港
令和3年度

H27.5発生 整備後46年経過

岸壁エプロン陥没
長さ9m×幅21m

陥没箇所

※原因：腐食による鋼管杭の屈曲

鋼管杭孔食

鋼管杭屈曲

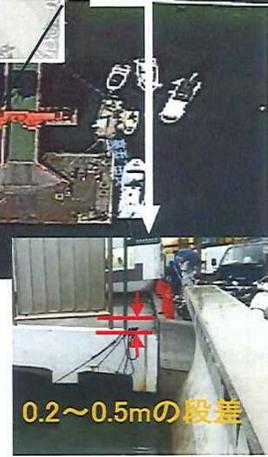
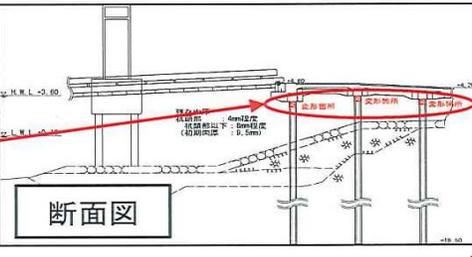
松山港
現状・復旧済み

H28.1発生 整備後39年経過

臨港道路（棧橋式）沈下
長さ13m×幅14m
深さ0.2～0.5m

沈下発生箇所

0.2～0.5mの段差

肉厚の減耗
(9mm～4mm程度)

杭頭部座屈

※原因：腐食による鋼管杭の座屈

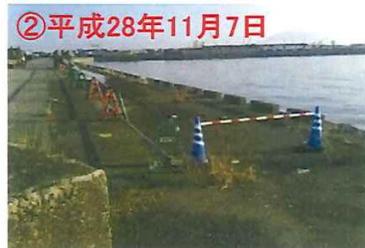
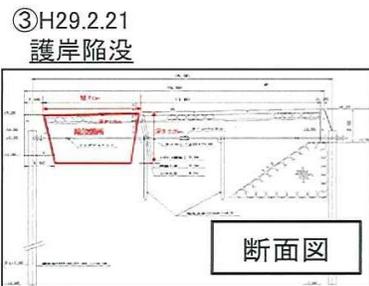
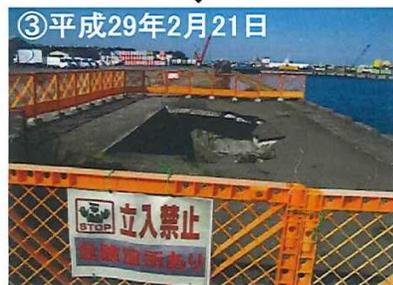
鹿兒島港 立入制限で対応中。利用状況に鑑み、

H29.2発生 整備後43年経過

護岸陥没
長さ10.5m×幅5m×深さ3.25m

- ①H28.10.26 港湾管理者による日常点検により、5cmの段差を発見。カラーコーンによる利用制限を実施。
- ②H28.11.7 利用制限範囲を拡大。

※原因：鋼矢板開口部からの裏埋土砂流出

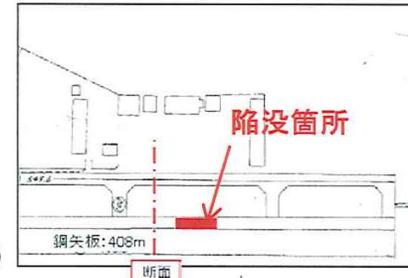
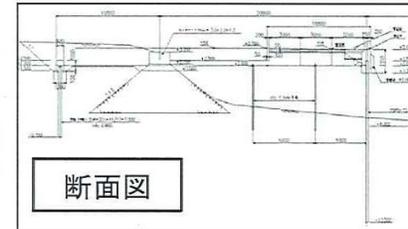
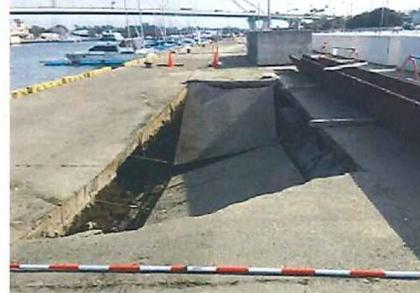
堺泉北港 令和6年度完了見込み。

H29.3発生 整備後43年経過

物揚場陥没
長さ約12m×幅約5m×深さ約1.6m

- ①平成20年 空洞化調査結果（鋼矢板が全体的に腐食、一部開孔あり）を踏まえて、利用制限を実施。

- ②H29.3.28 物揚場エプロン陥没

※原因：鋼矢板開口部からの裏埋土砂流出
