# ■ 決壊区間における対策の基本方針

## ■ 堤防決壊の原因

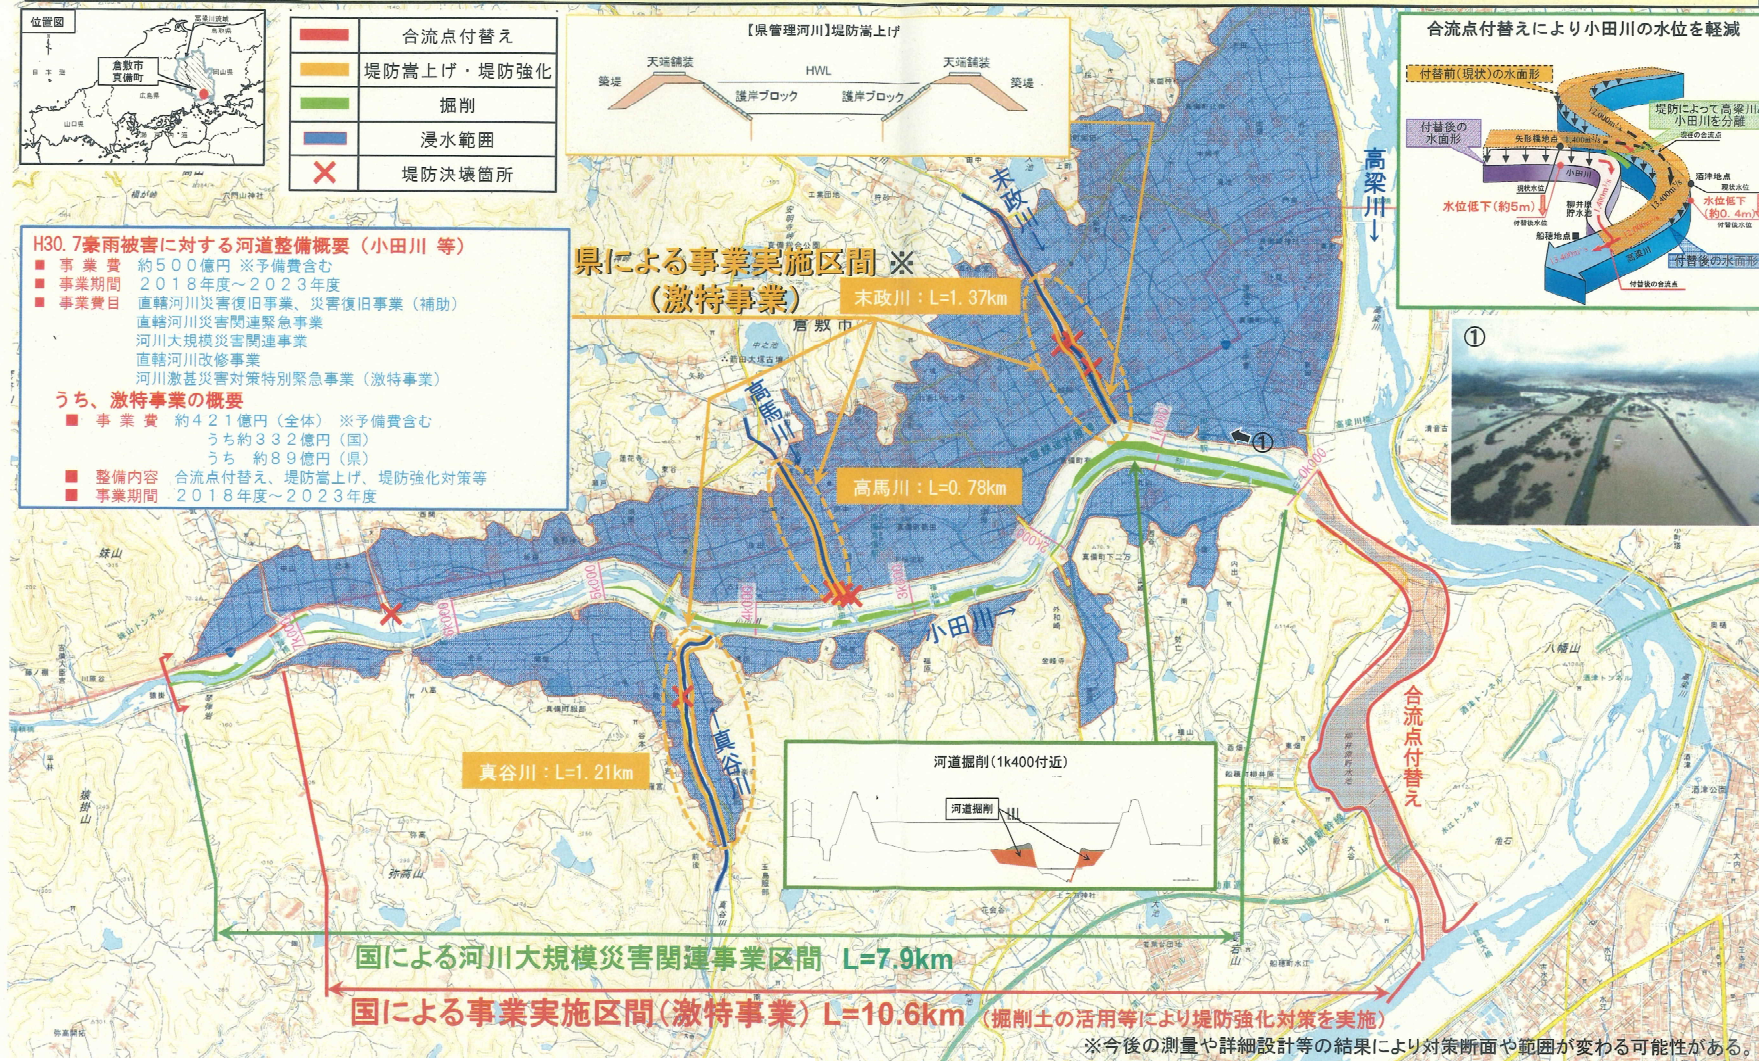
○概ね5年間で、平成30年7月豪雨を安全に流下させるために、集中的に実施する河川改修事業(いわゆる「激特事業」)等により、小田川合流点付替えを行うとともに、小田川の掘削・堤防強化等や末政川・高馬川・真谷川の堤防嵩上げ・堤防強化等を実施。

○今後、これらのハード対策のほか、平成28年8月に国、岡山県、倉敷市などの隣接市町で水防災意識社会の再構築を目的に立ち上げた「高梁川水系大規模氾濫時の減災対策協議会」において、関係機関が連携しソフト対策を追加。
